## EKSPERTYZA TECHNICZNA

| Zadanie: | Ekspertyza techniczna dot. określenia przyczyn awarii konstrukcji kładki otwieralnej nad kanałem portowym w Porcie Ustka – część A | | |
| Obiekt: | Kładka otwieralna nad kanałem portowym w Porcie Ustka | | |

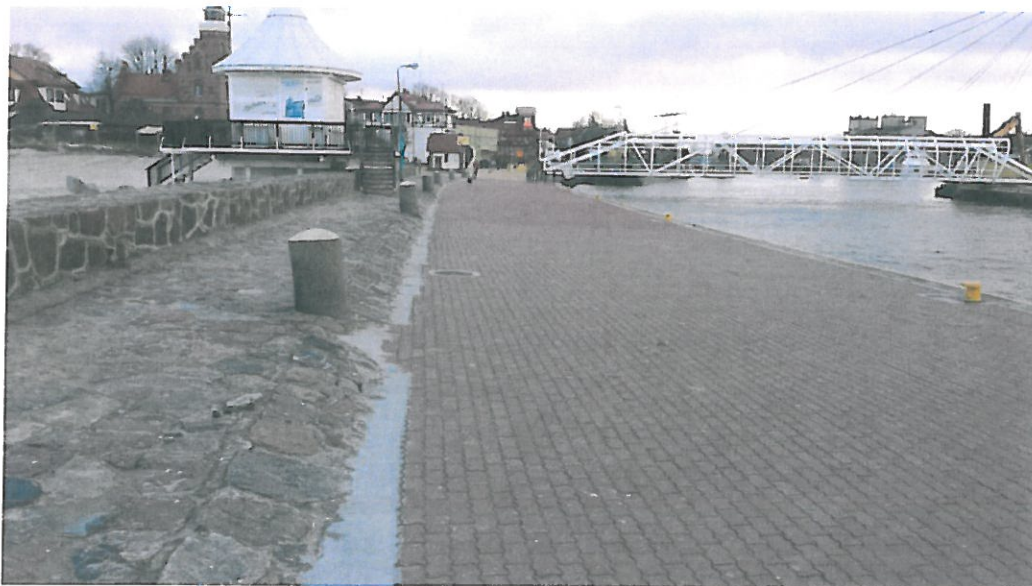
Fot. 2. Widok kładki obrotowej od strony nabrzeża Pilotowego.

Fundamenty odciągów są fundamentami blokowymi z odsadzką o wymiarach w rzucie 3,0 x 3,0 m, wysokości całkowitej 2,07 m opartymi na palach (na czterech palach każdy). Pale o długości całkowitej 12,0 m z rur stalowych o średnicy 508/10 mm z dnem otwartym. Wymagana nośność na wyrwanie pala  $N=250$  kN.

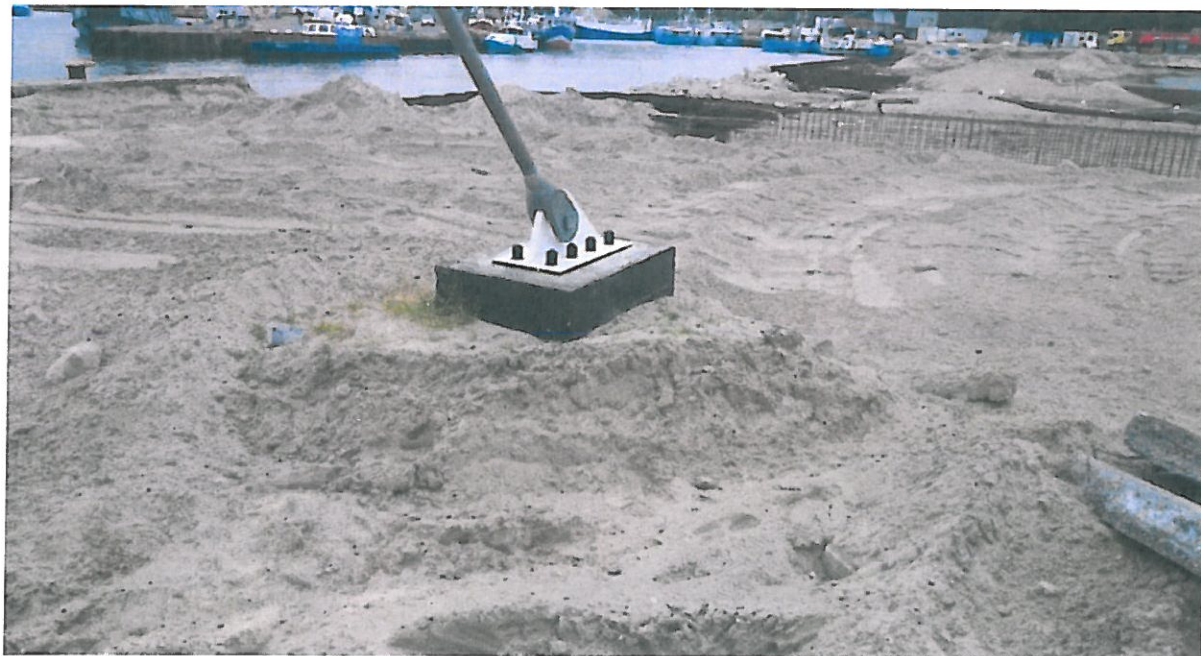
- drgania generowane przy pogrążaniu ścianki szczelnej oraz pali;
- drgania generowane przez maszyny budowlane przy zagęszczaniu gruntu zasypów i podbudowy nawierzchni;
- drgania generowane przy usuwaniu (rozbijaniu) starych elementów betonowych lub żelbetowych;
- wpływ wiercenia, instalacji, naciągu i pracy kotew gruntowych w bezpośrednim sąsiedztwie pracujących, obciążonych pali fundamentowych;
- głębienia wykopu (basenu);
- wykonywaniu wykopów i nasypów (obniżania czasowego lub docelowego) poziomu terenu w sąsiedztwie istniejących fundamentów (Fot. 3.);

Fot. 3. Obniżony teren wokół fundamentu odciągu kładki

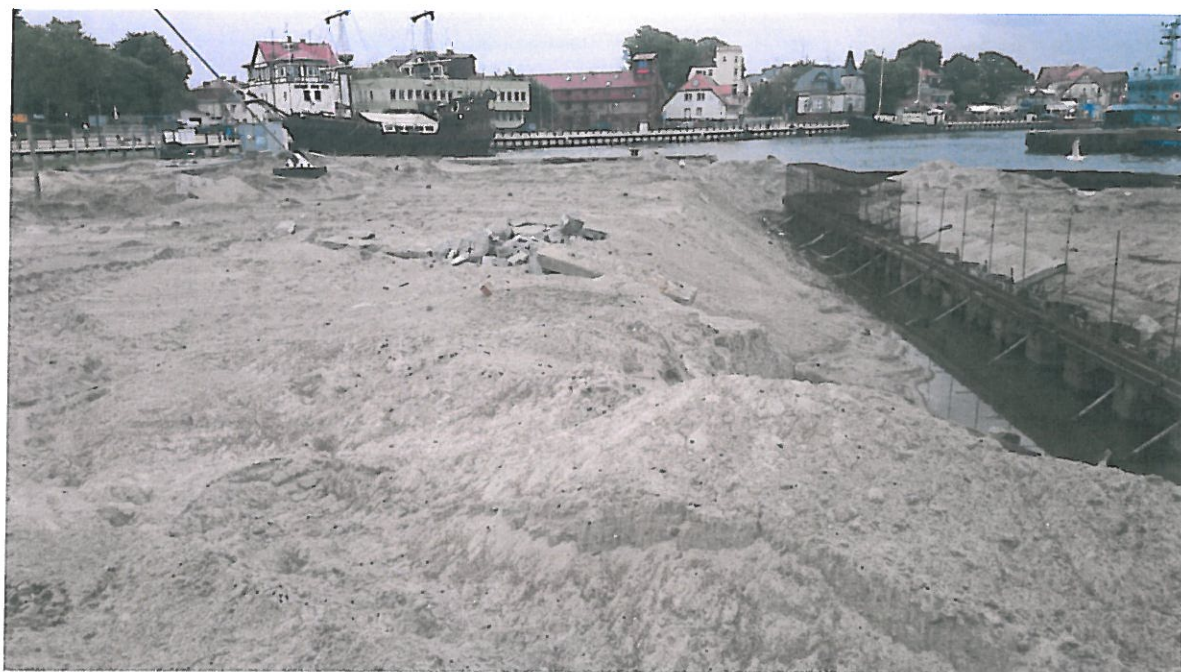
Fot. 4. Teren w rejonie fundamentu odciagu południowego w trakcie budowy basenu rybackiego

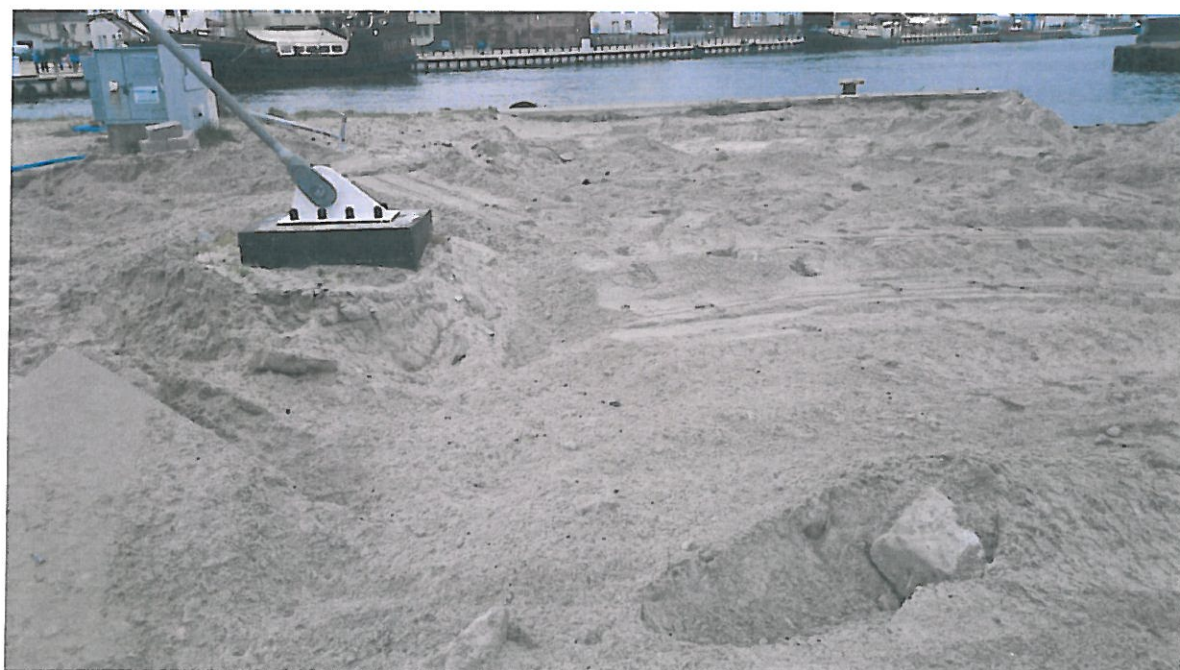
Fot. 5. Teren w rejonie fundamentu odciagu południowego w trakcie budowy basenu rybackiego

– wykonywanie wykopów pod infrastrukturę (kanalizacja sanitarna, deszczowa, wodociąg i inne) w bezpośrednim sąsiedztwie istniejących fundamentów.

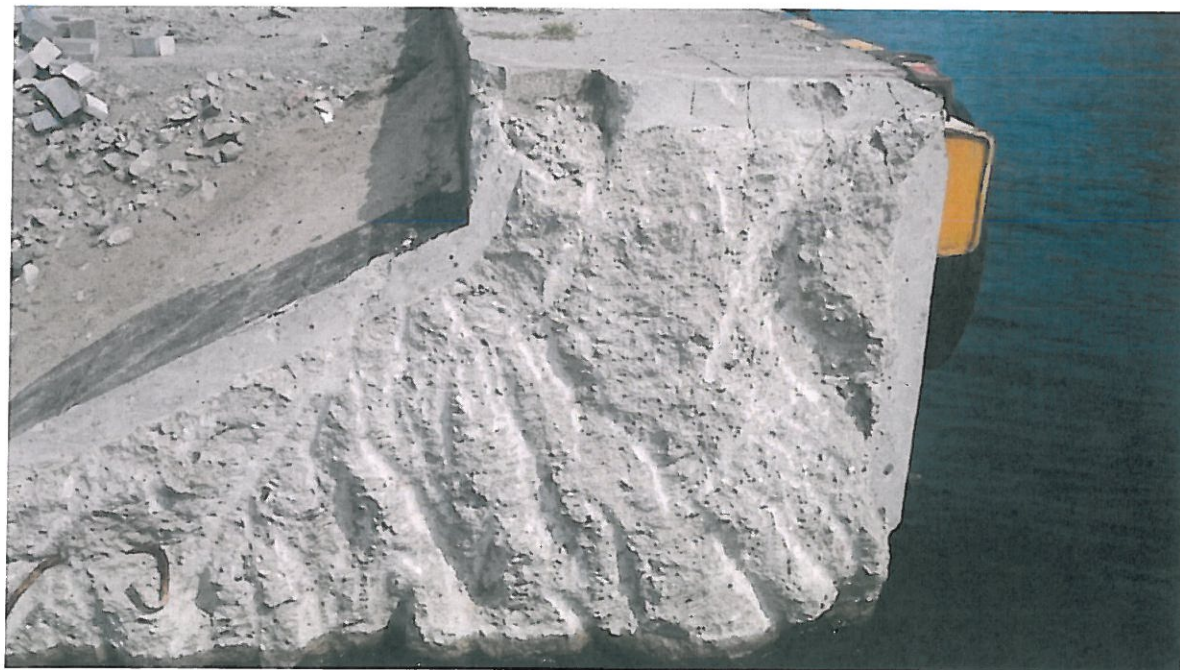
Fot. 6. Miejsce zakończenia rozbiórki nabrzeża Helskiego

pali w sztywniejsze warstwy gruntu, w których wzrasta opór czołowy pala, towarzyszy wzrost wartości amplitud i częstotliwości wzbudzanych drgań powierzchni gruntu, jak również drgania generowane przy rozbiórce nabrzeża Helskiego przenoszone przez ściankę na głębsze warstwy oraz drgania generowane przy pracach instalacyjnych i drogowych przenoszone bezpośrednio na fundamenty, a poprzez nie na pale i podłoże gruntowe. Warstwy te występują dopiero na głębokościach większych od 8 m. Zarówno wartości amplitud drgań jak i ich częstotliwości zwiększają się w miarę wzrostu wartości oporu podłoża  $R$ , przy czym w odniesieniu do amplitud drgań tendencja ta słabnie w miarę oddalania się fali od źródła drgań.

podbudowy zasadniczej w okolicach kładki. Wszystkie te prace wiążą się ze zmianami stanu naprężenia w ośrodku gruntowym w skali, które nie mogą być traktowane jako pomijalne w oddziaływaniach środowiskowych na istniejące konstrukcje, w których pracują napędy mechaniczne. Odnotowania wymagają niektóre wpisy w dzienniku budowy sygnalizujące możliwe działania niekorzystne dla konstrukcji kładki i podłoża, np. wpis z 13.07.2015, z którego wynika, że nastąpiły uszkodzenia kostki w trakcie robót drogowych, co może to świadczyć o zbyt ciężkim sprzęcie do zagęszczania podłoża oraz bardzo znacznych oddziaływaniach na konstrukcję kładki. Z uwagi na wielkopowierzchniowe oddziaływanie robót pogłębiarskich związanych z odciążaniem podłoża i pogarszaniem warunków pracy pali wyciąganych odnotować należy wpis z 16.07.2015 o kontynuacji tych robót. Dopiero 29.07.2015 zakończono roboty drogowe oraz wykopy i są odpowiednie dokumenty odbiorowe potwierdzające pozytywne wyniki tych badań potwierdzające wibracyjne dogęszczanie podłoża, tym samym stosowanie sprzętu, który musiał oddziaływać na podłoże wokół fundamentów kładki. Z przedstawionych dokumentów wynika brak monitoringu oddziaływań środowiskowych prowadzonych prac budowlanych. Wynika z tego, że były one prowadzone bez należytej staranności i na przełomie czerwca i lipca były bezpośrednią przyczyną zaistniałej awarii istniejącej konstrukcji kładki.
